PLAN REGULADOR COMUNAL DE ANTUCO

ESTUDIO DE FACTIBILIDAD

I. MUNICIPALIDAD DE ANTUCO

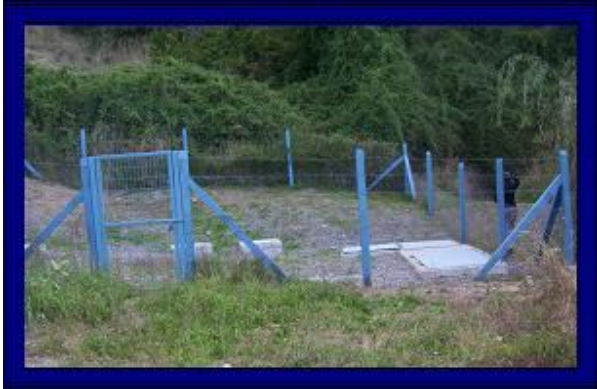
FOTO Nº 1

CAMARA DE VALVULAS SISTEMA AGUA POTABLE ANTUCO

Desde la captación superficial el agua es conducida por una tubería hasta una cámara de válvulas, en esta cámara de válvulas se encuentra la salida de diferentes tuberías que sirven de conducción hacia los dos estanques de regulación metálicos semienterrados, que permiten el abastecimiento en términos de calidad y continuidad requeridos acorde a la normativa vigente, y otra que sirve para evacuar el excedente hacia un cauce natural.

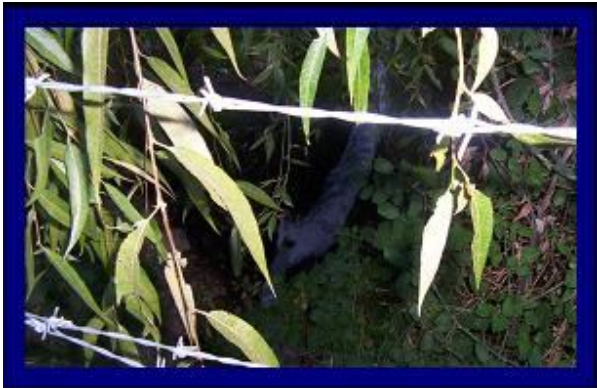
FOTO Nº 2

REBALSE DE CAMARA DE VALVULAS A CAUCE NATURAL

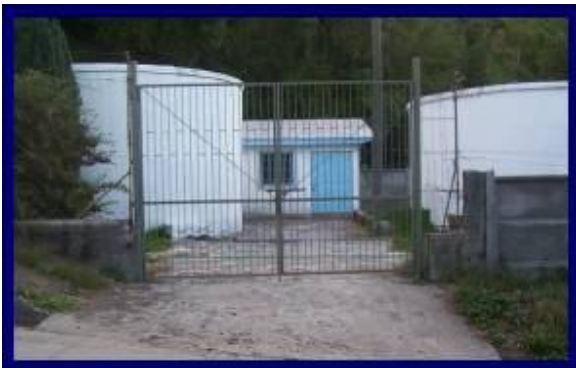
FOTO Nº 3

ESTANQUES DE REGULACION SISTEMA AGUA POTABLE ANTUCO

Para la localidad de Antuco se cuenta con dos estanques metálicos semienterrados, con un volumen de regulación de 20 mt³ cada uno.

La capacidad de regulación de los estanques señalados es suficiente para el crecimiento proyectado de la demanda en el servicio de Abastecimiento de Agua Potable

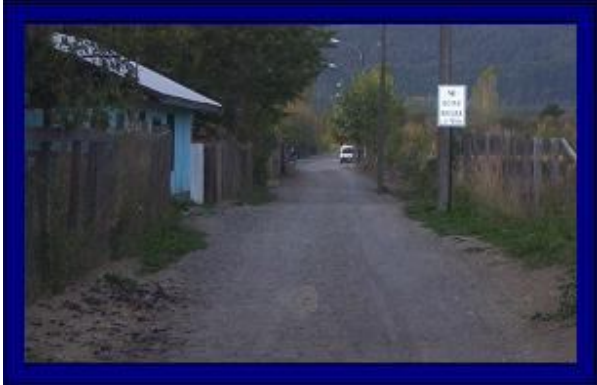
FOTO Nº 4

CALLE 11 DE SEPTIEMBRE - POSIBLE TRAZADO FUTURO COLECTOR AGUAS SERVIDAS

En el Anexo 3 se puede apreciar una propuesta del trazado de un futuro colector Interceptor y de Descarga, y zona propuesta para su disposición final al río Laja.

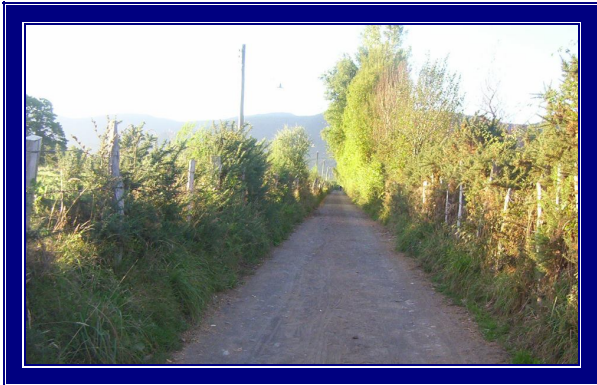
FOTO Nº 5

CAMINO VECINAL LAS NENAS – POSIBLE TRAZADO FUTURO COLECTOR A. SERVIDAS

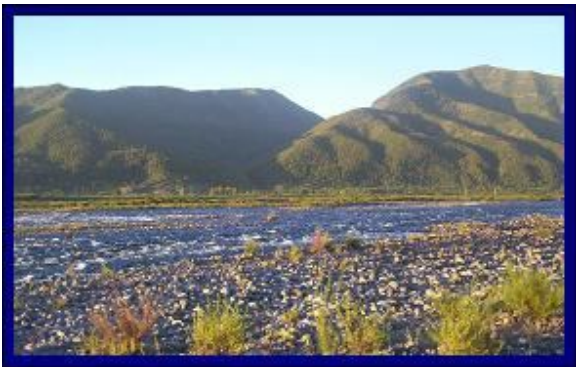
FOTO Nº 6

CAUCE RIO LAJA – ZONA PROPUESTA PARA POSIBLE FUTURA DISPOSICION SISTEMA ALCANTARILLADO AGUAS SERVIDAS
